Im sicheren Hafen

Werkstätten Rhyboot, 2017
 Bleichstrasse 2, Altstätten SG
 Bauherrschaft: Verein Rhyboot, Altstätten
 Architektur: Huber Waser Mühlebach, Luzern
 Baumanagement: Schertenleib, St. Gallen
 Holzbauingenieur: Rolf Bachofner, Frümsern

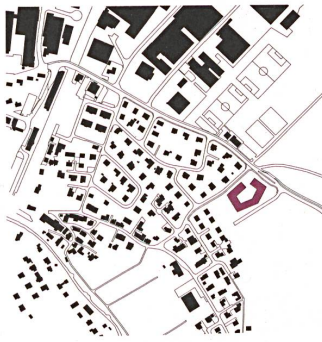
Die Werkstätten des Vereins Rhyboot stehen am Ortseingang von Altstätten.

Am Ortseingang von Altstätten steht ein neues Holzhaus. Weite Wiesen, biedere Einfamilienhäuser und Fabrikhallen prägen das Bild. Der Kontext forderte nicht nur oberirdisch heraus: Das Grundwasser reicht bis knapp unter die Erdoberfläche – das Haus schwimmt. Zudem verläuft unter dem Baugrund eine Kanalisationsleitung. Damit Revisionen möglich sind, durfte darüber auf einer acht Meter breiten Achse nicht gebaut werden. Huber Waser Mühlebach Architekten lösten die Situation überraschend einfach: Das schmale Hofhaus reicht an drei Seiten bis zur Grundstücksgrenze und bricht an der vierten mit einem Knick die Länge. Vierhundert Pfähle aus Beton und Holz bieten einen sicheren Grund. Dort, wo unterirdisch die Leitung verläuft, öffnet sich oben der Hof: einmal gross übers Eck zur Strasse, das zweite Mal für die überdachte Anlieferung.

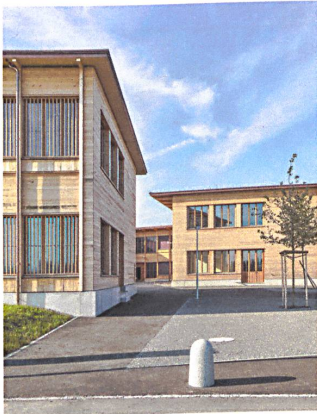
Das Holz stammt fast ausschliesslich aus dem Appenzell und aus St. Gallen.

Das Holz – Fichte fürs Tragwerk, Tanne für die Fassadenbeplankung und Lärche für die Fenster – stammt fast ausschliesslich aus dem Appenzell und aus St. Gallen. Sogar die Trittschalldämmung ist aus nachhaltiger Holzwole. Die Struktur besteht aus drei Holzstützenreihen und vier aussteifenden Betonkernen. Stützen und Lamellen strukturieren die Fassade, ein weit auskragendes Dach schützt vor der Witterung.

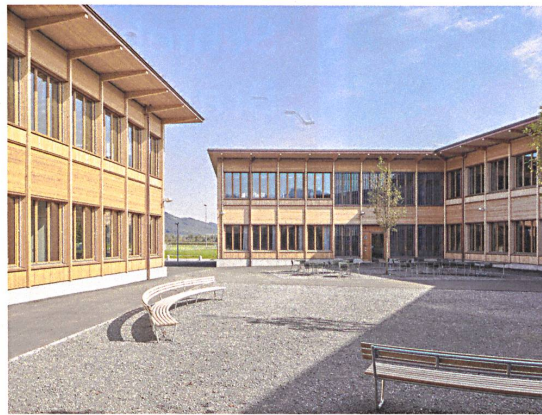
Der Hof funktioniert wie ein Dorfplatz.

Der Holzbau beherbergt die Zentrale der Organisation Rhyboot. Diese bietet Menschen mit Behinderung Wohn- und Arbeitsraum. Das Raumprogramm ist umfangreich: Neben Verwaltung befinden sich auch Waschküchen, Werkstätten für Elektromontage, eine grosse Küche samt Mensa und betreute Beschäftigung im Haus. Vier Eingänge erschliessen die Bereiche vom Hof aus. Holzstäbe, die in einer Rhyboot-Werkstatt hergestellt wurden, kennzeichnen mit Farbe und Drehselmuster die jeweilige Zugehörigkeit. Der viel benutzte Hof wird zu einem kleinen Dorfplatz.

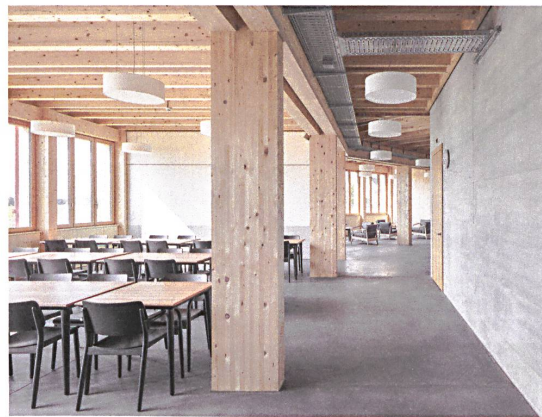
Der offene Grundriss verbindet die Abteilungen.
